QuickScan Ontplofbare Oorlogsresten

Rivierdijk Gemeente Sliedrecht

IDDS Explosieven B.V.

Datum : 9 november 2023
Kenmerk : A4521-04/SHL/QS1
In opdracht van : Rho Adviseurs B.V.
Auteur : Dhr. S.C. van Helden MA (historicus)
Status : Definitief
Versie : 1.0

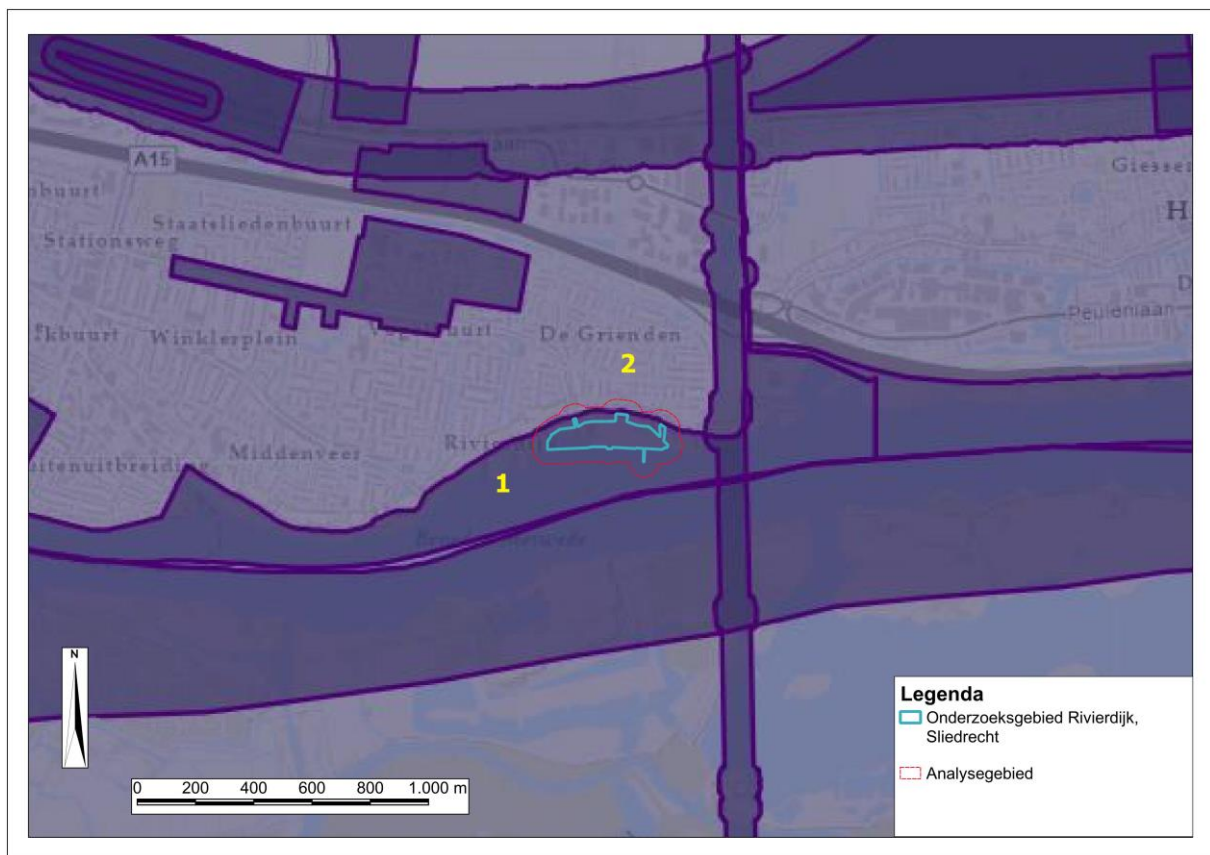
Figuur 2: Het onderzoeksgebied geprojecteerd op een uitsnede van de VEO Bommenkaart. Met de paarse arcering is de reikwijdte van reeds uitgevoerde historisch vooronderzoeken naar OO aangeduid. Met de gele nummers zijn de hierboven beschreven onderzoeken aangegeven; deze dekken het onderzoeksgebied. Bron: VEO Bommenkaart.

Na raadpleging van de VEO Bommenkaart¹ blijkt dat er een tweetal dekkende historisch vooronderzoeken beschikbaar zijn voor het onderzoeksgebied Rivierdijk (zie figuur 2). Dit zijn:
