Rivierdijk 136-146 Sliedrecht

Milieuhygiënisch vooronderzoek

Kenmerk : A4521/EBA/rap1
Datum : 30 oktober 2023

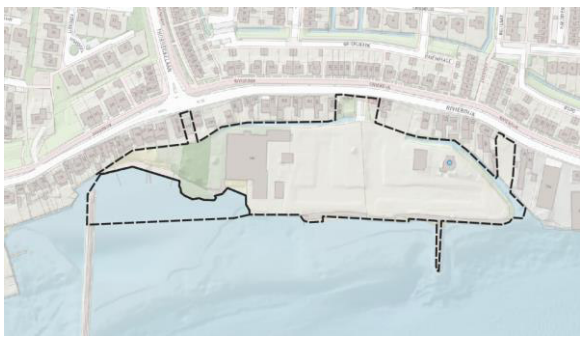
<p>Afbeelding 2: onderzoekslocatie en belendingen (bron: IDDS Projectenkaart)</p>

Onderzoeksvraag		
Wat is de afbakening van de onderzoekslocatie en is deze voldoende?		
Uitwerking		Bronnen
Situering	Begrenzing onderzoekslocatie: zie situatietekening in bijlage 1.	
Adres	Rivierdijk 136-146 Sliedrecht	
Postcode / Plaats	3313LE	
Gemeente	Sliedrecht	
Provincie	Zuid Holland	
RD-coördinaten	Omschrijving	Globaal middelpunt onderzoekslocatie
	X	114378.82
	Y	425804.83
Hoogte maaiveld	Z	Circa 2,5 m +NAP
Kadastraal	Gemeente	Sliedrecht
	Gemeentecode	SDT00
	Sectie	G
	Nummers	1946, 2732, 3121, 3395, 5008, 5428, 6508, 6690, 7936, 7937, 7938, 8157, 8158
Oppervlaktes	Totaal	27.219 m ² landbodem 5.379 m ² waterbodem
	Bebouwd	3.000 m ²
	Verharding	Stelcon / beton 4.000 m ²
Belendingen	Alle richtingen	<p>De locatie is gelegen in de uiterwaarden van de Beneden Merwede. Aan de noordzijde is de locatie begrensd door bebouwing. Aan de zuidzijde door de Beneden Merwede.</p>

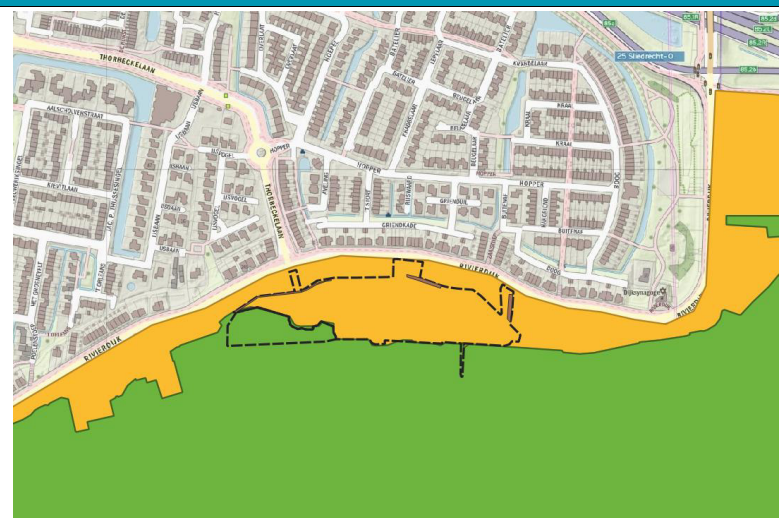
Afbakening Landbodem en Waterbodem	<p>Het onderzoeksgebied bevindt zich in het oppervlaktewaterlichaam van de Beneden Merwede. Binnen de onderzoekslocatie komen twee gebieden voor (zie onderstaande kaartweergave): Oppervlaktewater (Groen), Droge Oevergebieden (Oranje).</p> <p>De drogere oevergebieden worden voor de toepassing van het Bbk beschouwd als zijnde landbodem, omdat deze gebieden niet vaak onder water staan. Op grond van artikel 3.1 of 3.2 Waterwet aangewezen zogenaamde "drogere oevergebieden" binnen oppervlaktewaterlichamen is dus niet de waterbeheerder bevoegd gezag Bbk, maar B&W van de betrokken gemeente(n).</p> <p>Voor de het oppervlaktewater (waterwet) is waterbeheerder (Rijkswaterstaat) het bevoegd gezag.</p>

<p>Onderzoekslocatie met beheergebieden: Droge oevergebieden (geel) en oppervlaktewater (groen)</p>		
Conclusie		
Afbakening voldoende

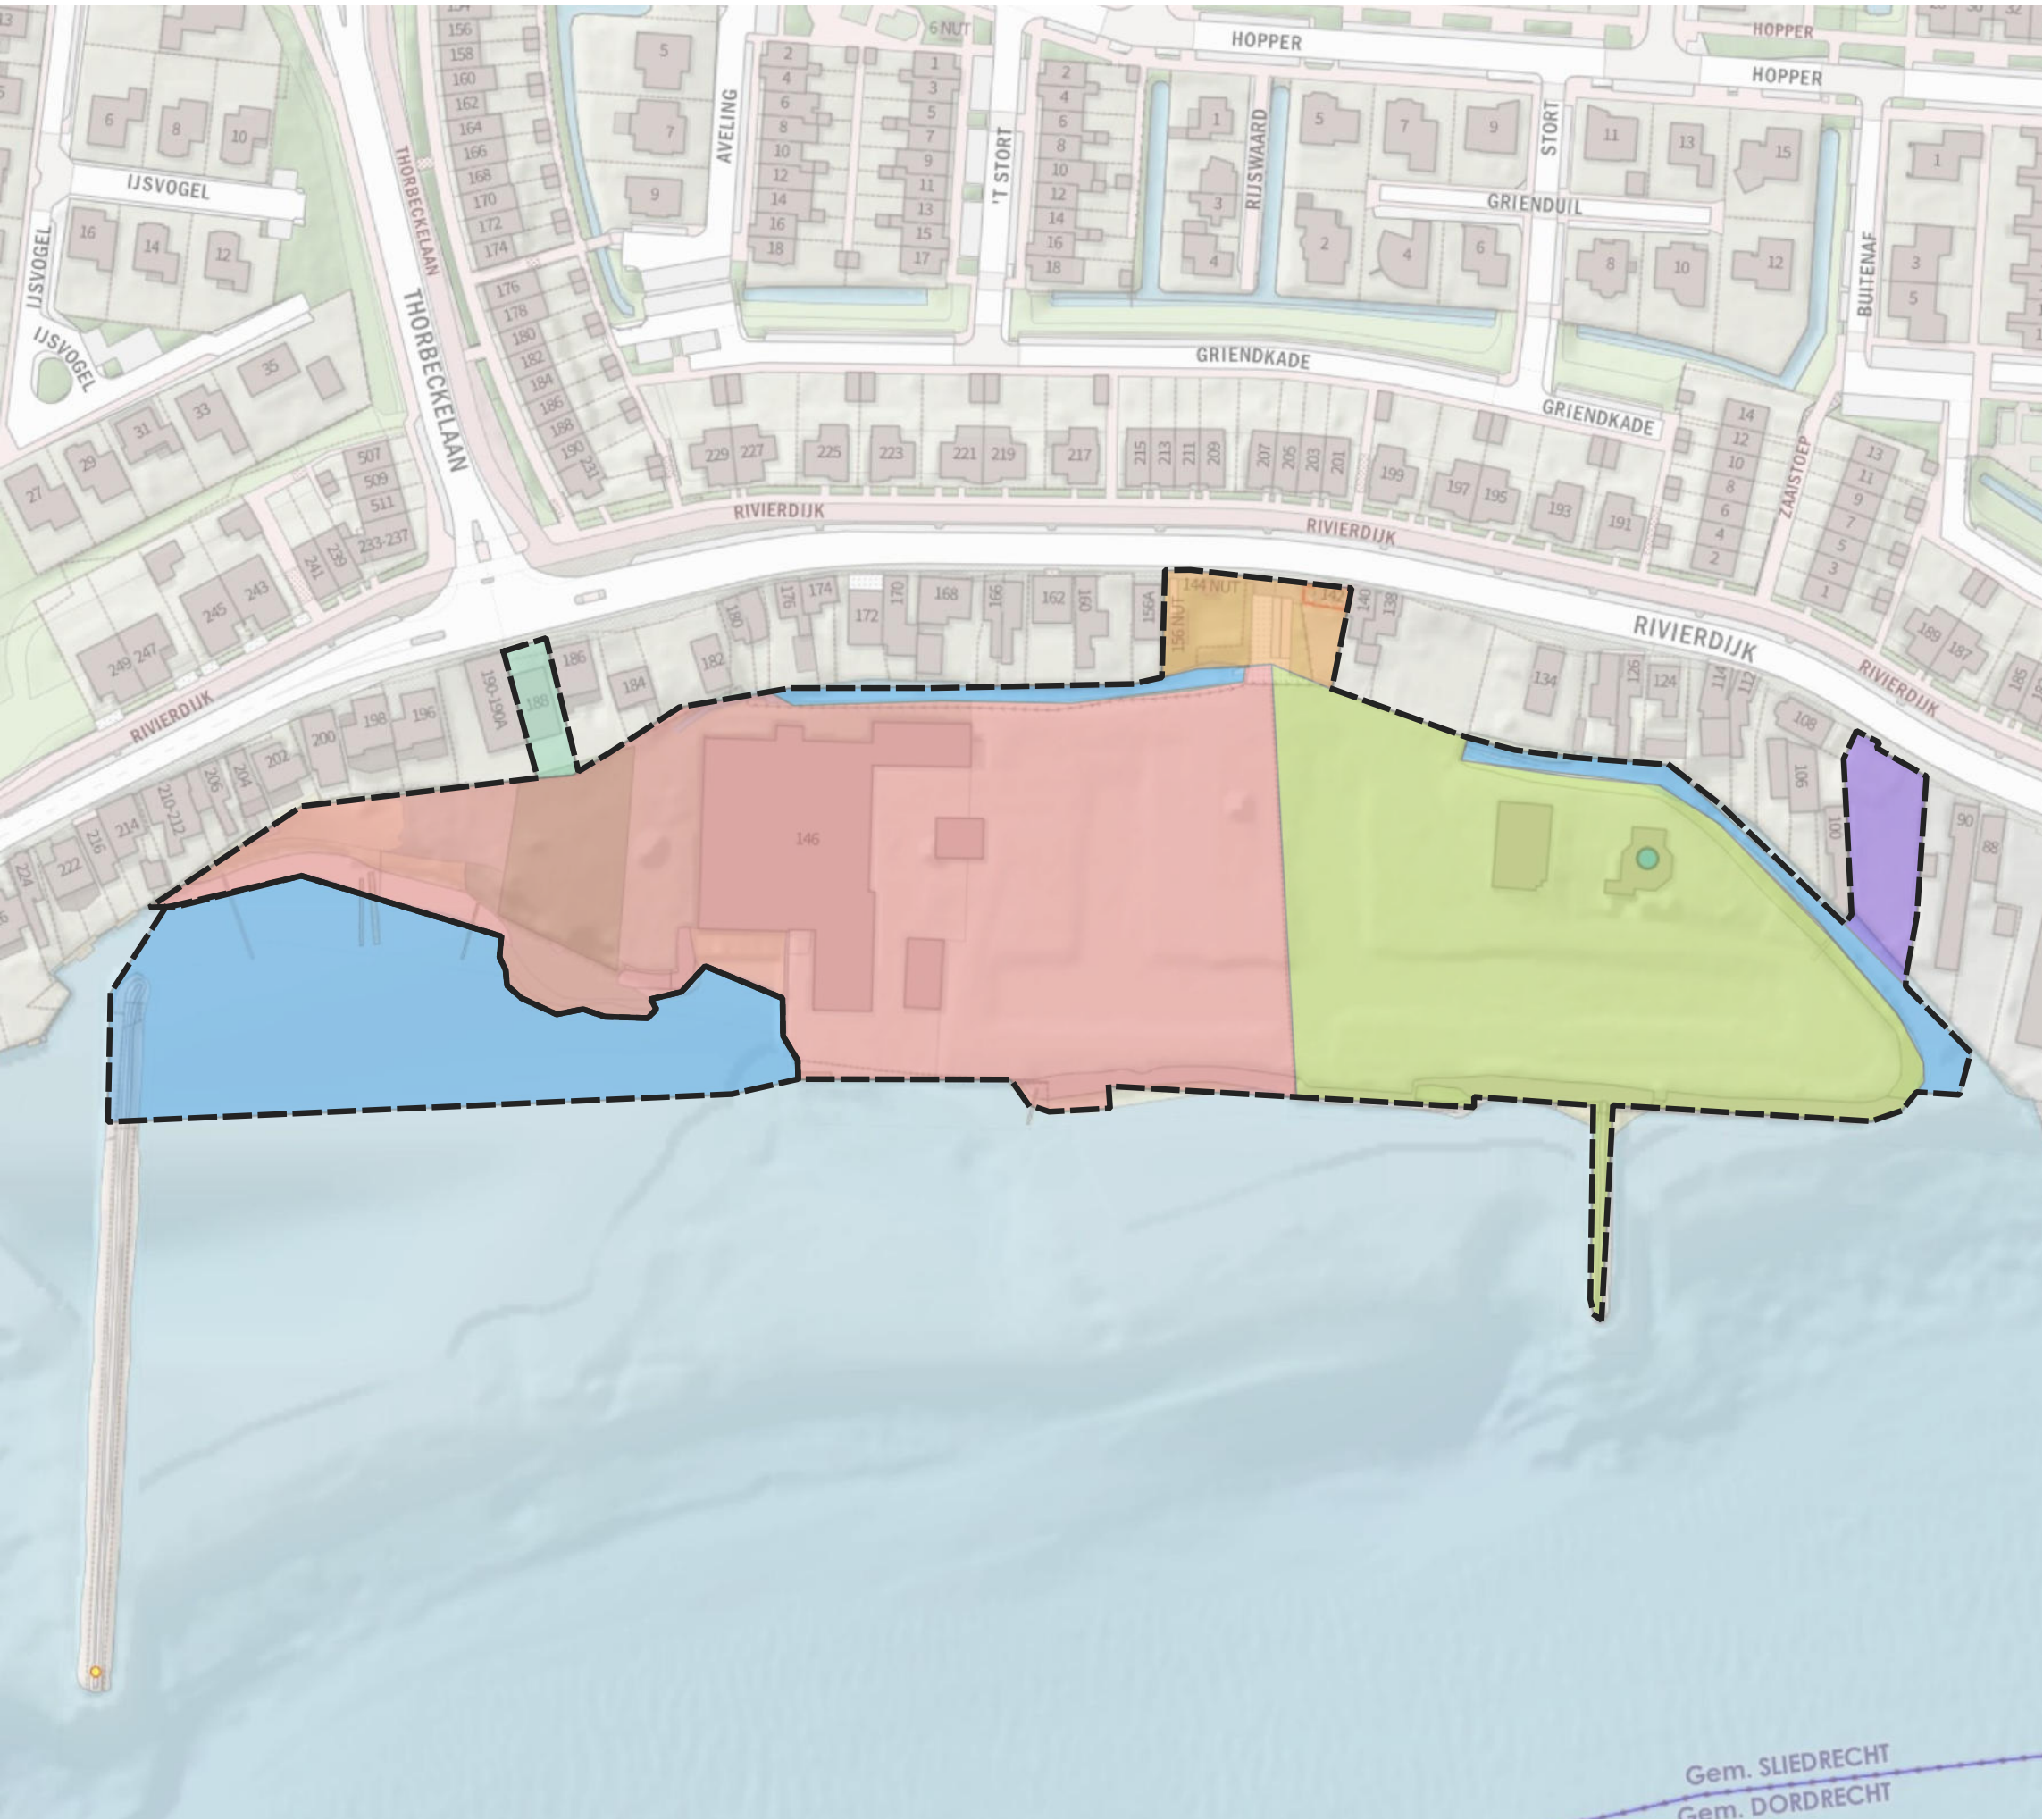
1.1 Situatietekening met deellocaties

- Legenda
- Deellocaties
- Rivierdijk 136
 - Rivierdijk 146
 - Rivierdijk 92-98
 - Rivierdijk 142-144 en 156
 - Rivierdijk 188
 - Waterbodem

Opdrachtgever: Rho	
Locatie: Rvierdijk Sliedrecht	
Omschrijving: Deellocaties	
Projectnummer: A4521	Getekend: EBA
Bijlagennummer: 1.1	Formaat: A3
Datum: 30-10-2023	Schaal: 1:1500

In opdracht van Rho adviseurs is een milieuhygiënisch vooronderzoek uitgevoerd. De onderzoekslocatie betreft de Rivierdijk 136-146 (Watertorenterrein) te Sliedrecht (zie afbeelding 1). De onderzoekslocatie is opgedeeld in de volgende deellocaties (zie ook de situatietekening in bijlage 1.1):

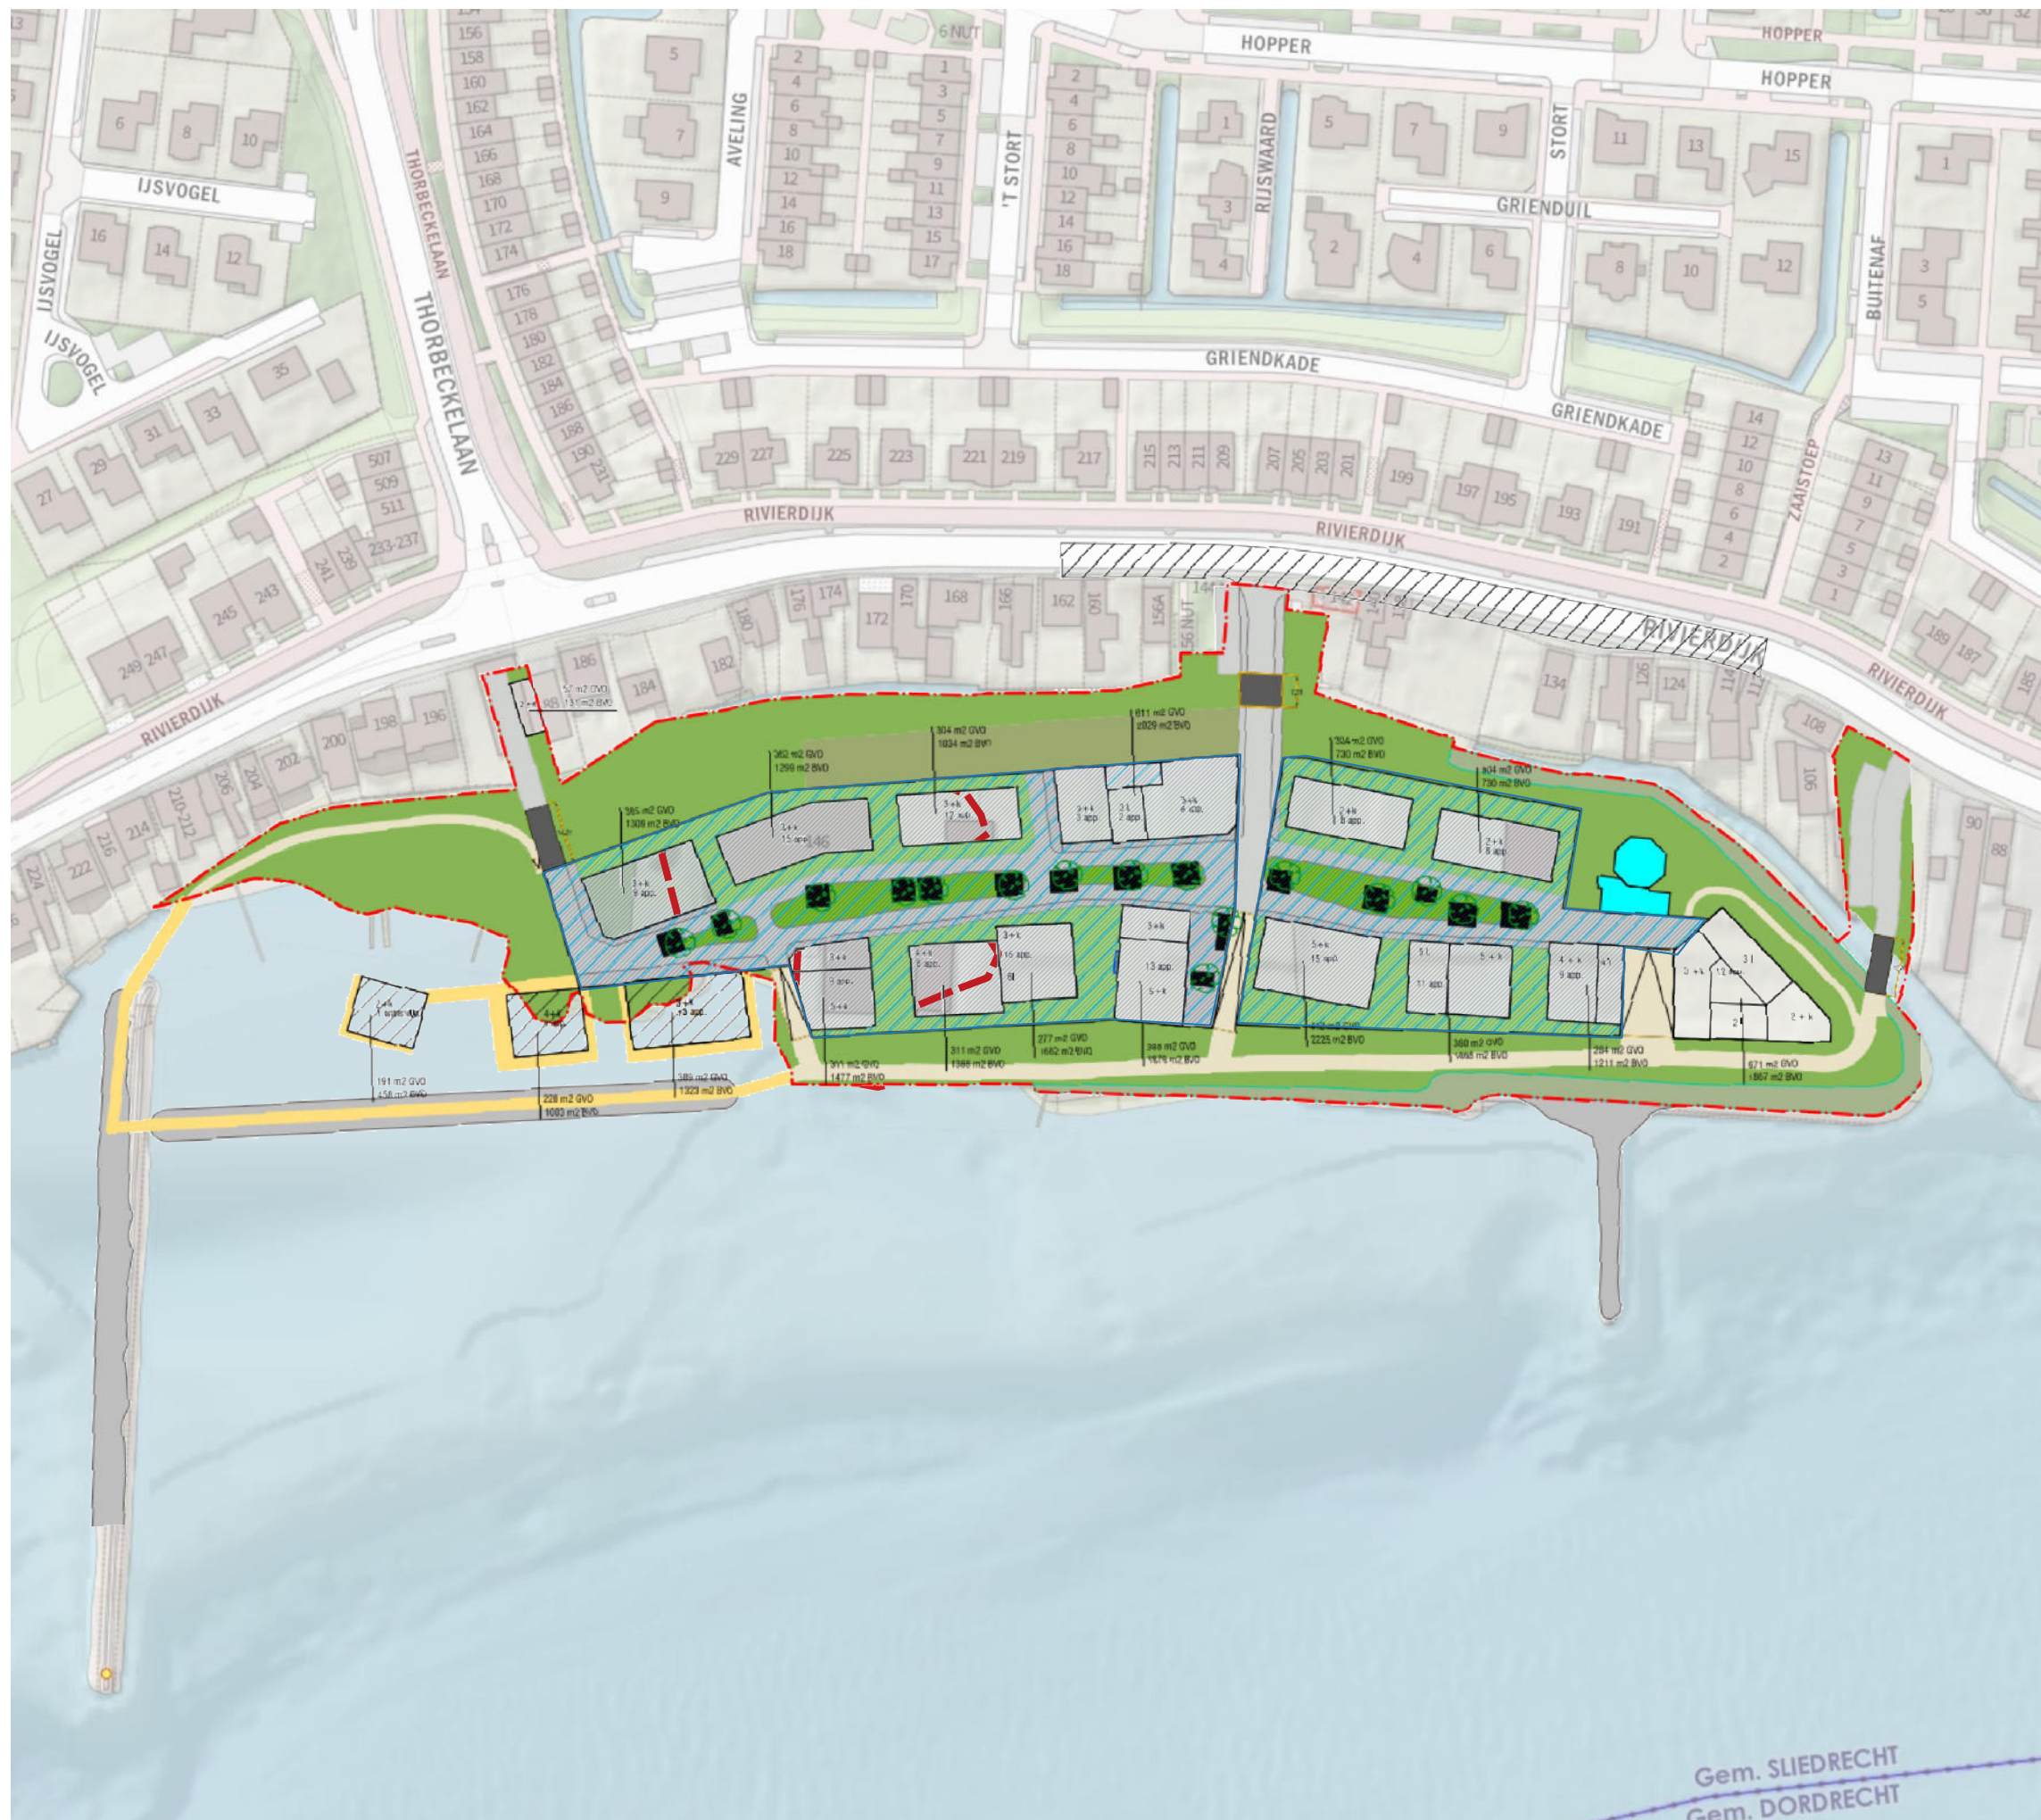
1.2 Situatietekening met toekomstige ontwikkeling

Parkeergarage

Het onderzoek is uitgevoerd in verband met de herontwikkeling (weergegeven in bijlage 1.2) van het terrein en de daaruit (voortvloeiende) aanvraag van een omgevingsvergunning (activiteit bouwen). In het kader van de Woningwet/Gemeentelijke Bouwverordening dient een omgevingsvergunningaanvraag (activiteit bouwen) vergezeld te gaan van een rapportage inzake de milieuhygiënische kwaliteit van de bodem.

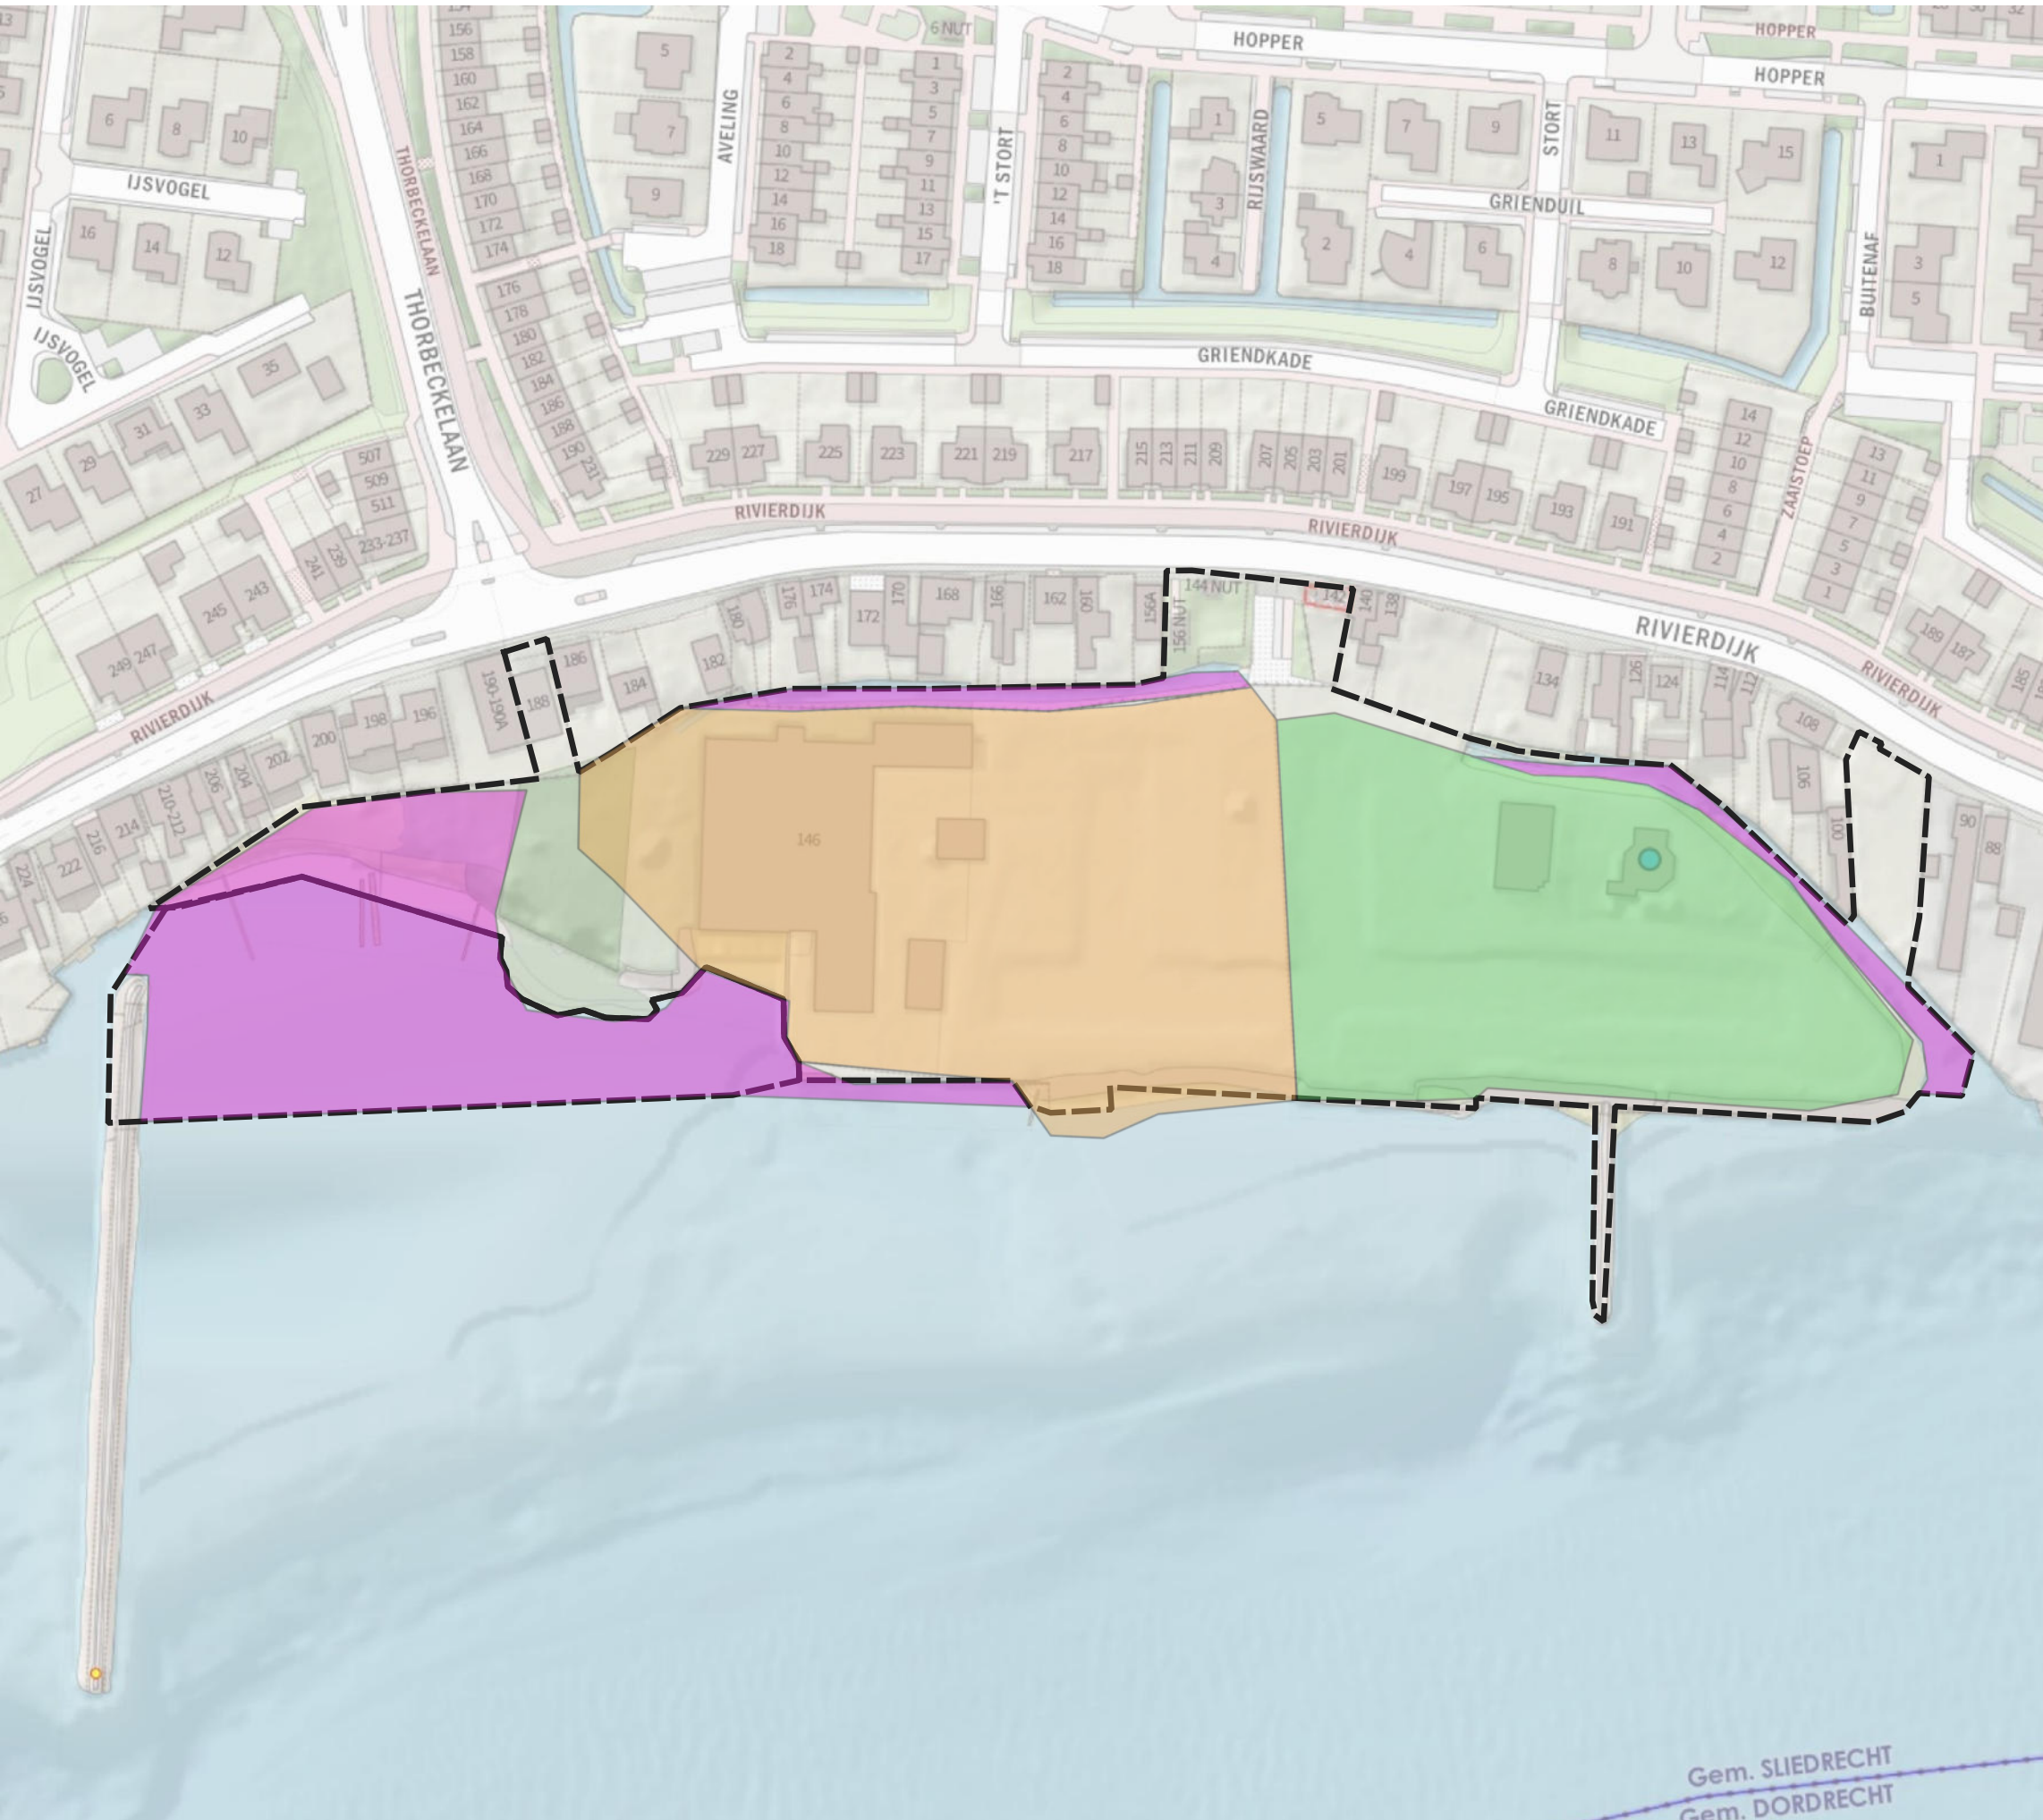
1.3 Situatietekening met reeds uitgevoerde (vlakdekkende) onderzoeken

- Legenda
- Meest recente vlakdekkende onderzoeken
- 1995 Dordrecht milieukennend onderzoek
 - 2017 RPS Aanvullend onderzoek
 - 2017 RPS Waterbodemonderzoek

Opdrachtgever: Rho	
Locatie: Rvierdijk Slidrecht	
Omschrijving: Onderzoeken	
Projectnummer: A4521	Getekend: EBA
Bijlagennummer: 1.3	Formaat: A3
Datum: 30-10-2023	Schaal: 1:1500

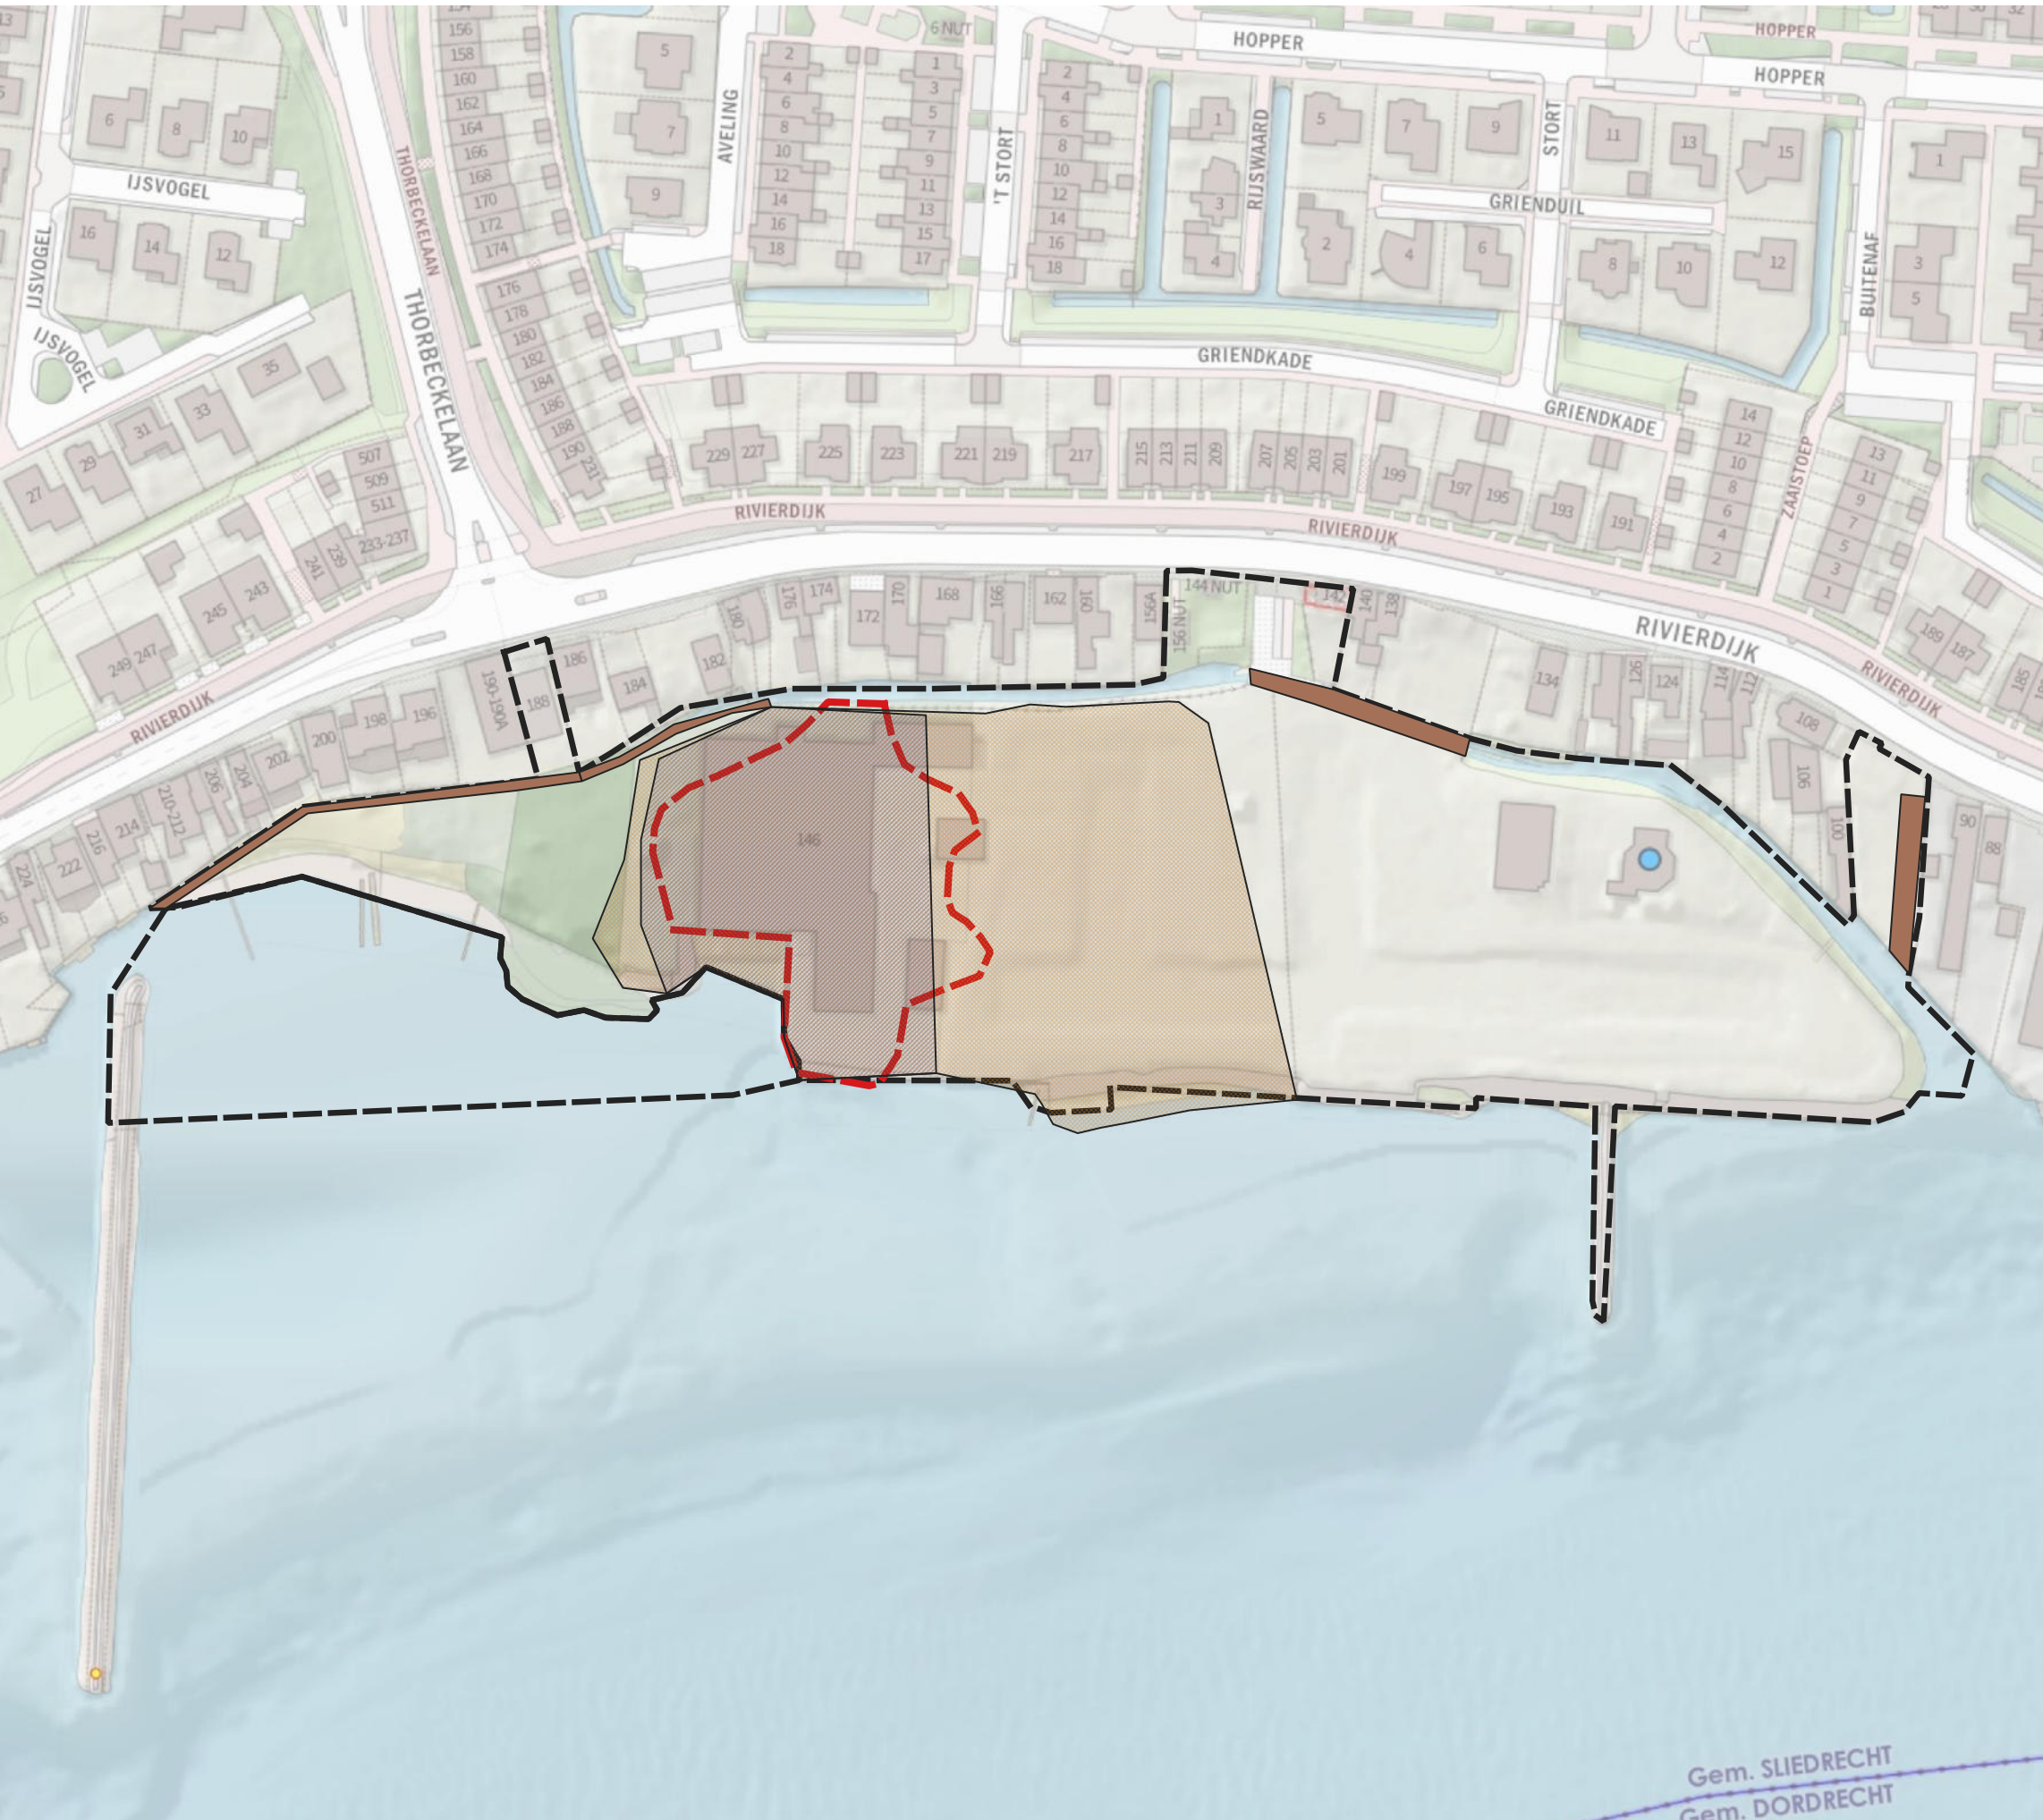
1.4 Situatietekening met reeds bekende verontreinigingen

- Legenda
- Immobil PAK- Zware metalen
 - Immobil — Asbest
 - Minerale Olie Grond en Grondwater
 - Slootdempingen (verontreiniging onbekend)

Opdrachtgever: Rho	
Locatie: Rvierdijk Sliedrecht	
Omschrijving: Verontreinigingssituatie	
Projectnummer: A4521	Getekend: EBA
Bijlagennummer: 1.4	Formaat: A3
Datum: 30-10-2023	Schaal: 1:1500
